Wien, am 10.9.2024

An die
Gemeinde Kleinzell im Mühlkreis
z. Hd. Amtsleiter Florian Hofer
Kleinzell 13
A-4115 Kleinzell i. M.

Resilacke – Endbericht O₂-Anreicherung

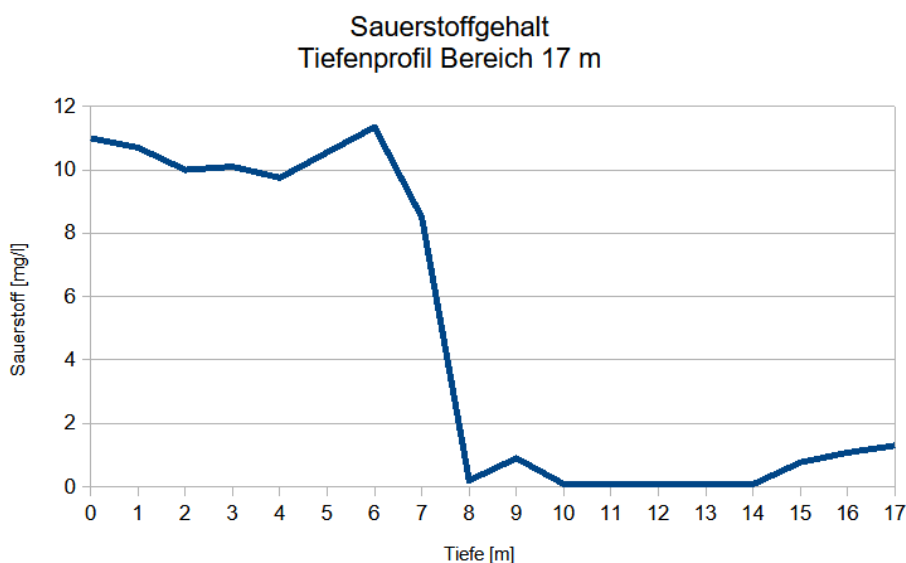
Am 13.10.2022 wurde im Auftrag der Gemeinde Kleinzell eine innovativ Anlage zur Sauerstoffanreicherung der Resilacke auf dem Gebiet der Gemeinde installiert und in Betrieb genommen. Anlass für die Errichtung waren im Zuge von routinemäßig durchgeführten Untersuchungen wiederholt auftretende Blüten von Blaualgen (Cyanobacteria) und damit verbundene behördlich verordnete Badeverbote in der Resilacke. Bei einem Monitoring 2018 wurde festgestellt dass das Hypolimnion der Resilacke praktisch sauerstofffrei ist, wodurch es zu massiven Rücklösungen von Nährstoffen gekommen ist.

Abbildung 1: Situation Sauerstoff vor der Belüftung, Herbst 2018

Bei der Erhebung des Ist-Zustandes vor der Belüftung im Mai 2022 wurde diese Situation bestätigt.

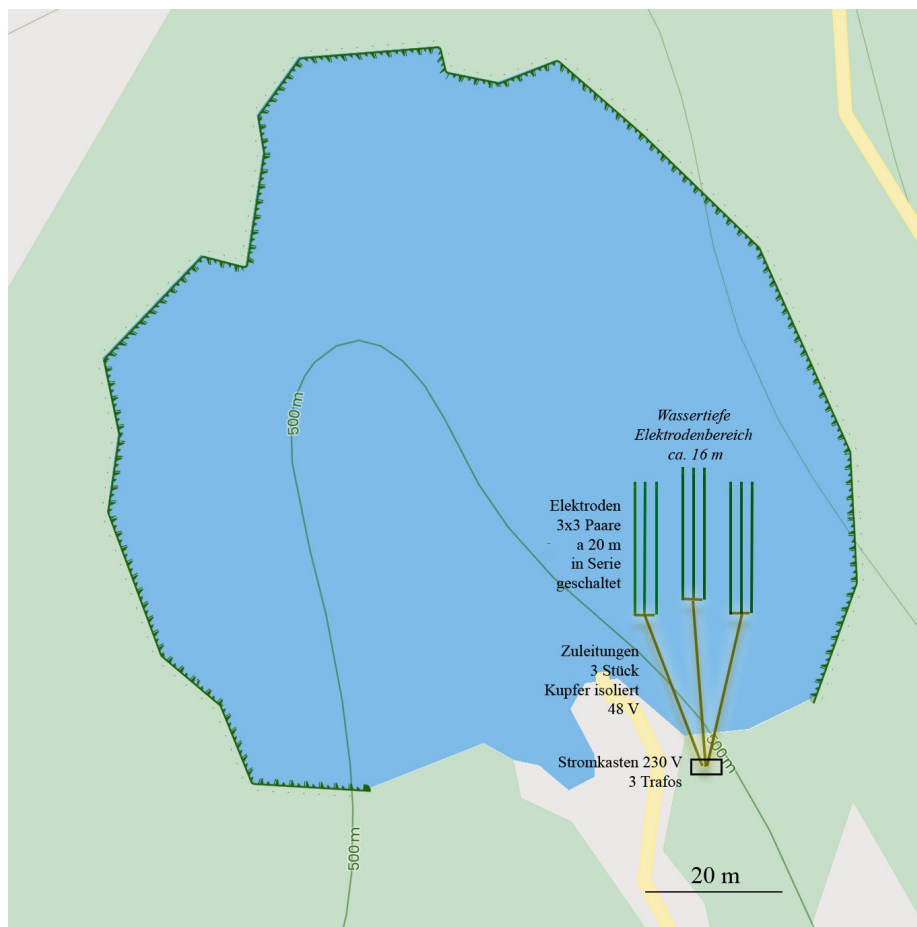
Es wurde das Tiefbecken (Tiefe ca. 17 m) im südöstlichen Bereich der Resilacke mit 3x3 Elektrodenpaaren zu je 20 m Länge ausgestattet, welche über drei Zuleitungen mit Sicherheitskleinspannung versorgt werden. Die Menge an eingebrachtem Sauerstoff ist dermaßen berechnet, dass das 2018 erhobene Sauerstoff-Defizit theoretisch innerhalb eines Jahres ausgeglichen wird. Der tatsächliche Energiebedarf der Anlage beträgt rund 0,5 Kilowatt. Es werden (in Abhängigkeit von Leitfähigkeit und Temperatur des Tiefenwassers) ca. 150 Liter reiner Sauerstoff pro Stunde produziert. Die Anlage ist für Dauerbetrieb konzipiert und wurde im Versuchszeitraum von Oktober 2022 bis April 2024 durchgehend betrieben.

Abbildung 2: Lage der Einrichtungen zur Belüftung

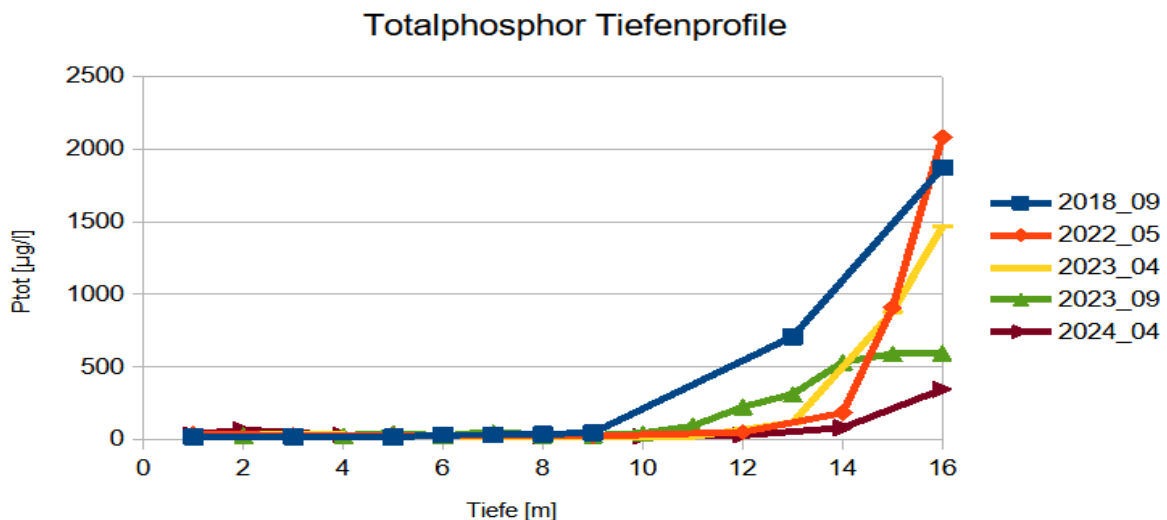
Vor der Inbetriebnahme der Sauerstoffanreicherung im Mai 2022 wurde wasserlösliches Eisen gemessen, wobei im Tiefenwasser bei 15 m 0,2 mg/l Fe, auf 16 m und 4 mg/l Fe festgestellt wurden. Wasserlöslich ist Eisen nur in reduzierter Form, also als Fe(II). In dieser Form ist Eisen nicht in der Lage Orthophosphat zu binden. Das Auftreten von wasserlöslichem Eisen ist daher ein sicherer Zeiger für erfolgte Nährstoffrücklösung aus Eisenphosphaten aus dem Sediment. Bei den weiteren Monitorings wurde kein wasserlösliches Eisen mehr gemessen. Gleichzeitig hat sich wie der Abbildung 3 zu entnehmen ist, die Konzentration an Totalphosphor im Hypolimnion mit Inbetriebnahme der Belüftung kontinuierlich reduziert.

Abbildung 3: Vergleich der Tiefenprofile der Gesamtphosphorkonzentrationen

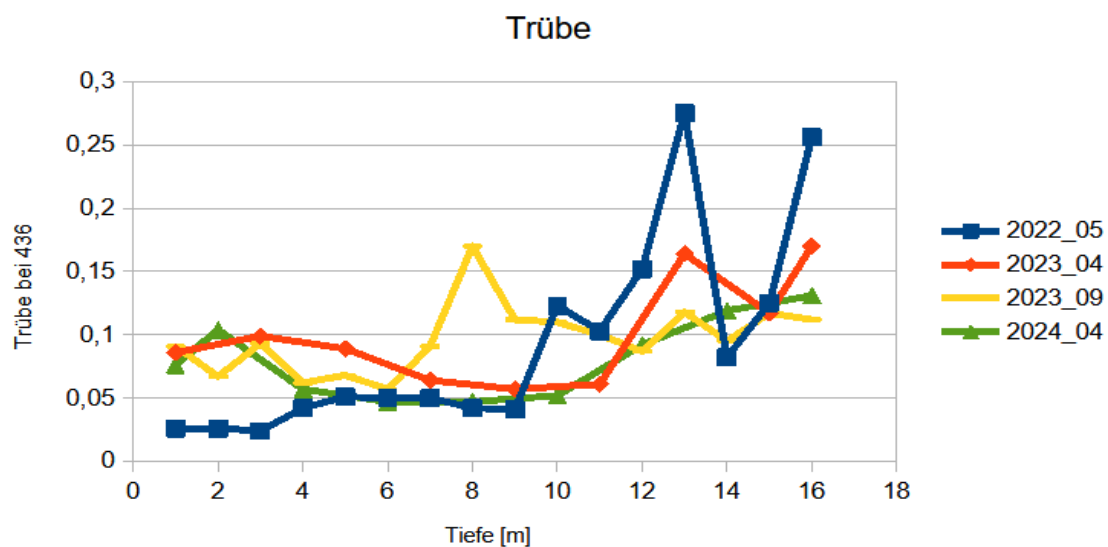
Im Epilimnion wird die Trübe durch die Abundanz des Phytoplanktons bestimmt. In der Abbildung 4 ist zu sehen dass beim Monitoring vor inbetriebnahme der Sauerstoffanreicherung bis zu 3 m Tiefe praktisch kein Phytoplankton vorhanden war. Dies hat auch die mikroskopische Auswertung bestätigt. Dies ist besonders ungewöhnlich da in dieser Schicht Phosphorgehalte von bis zu 50 µg/l P_{tot} gefunden wurden. Bei derartigen Phosphor-Gehalten wäre eine gute Entwicklung des Phytoplanktons zu erwarten, die Einstellung dieses Gleichgewichts wurde offensichtlich durch eine Hemmung verhindert. Es kann davon ausgegangen werden dass die Hemmung mit dem Auftreten von H_2S oder

von Blaualgentoxinen im Zusammenhang steht.

Die selbe Kurve zeigt in der Tiefe bei 10 und 13 Metern hohe Trübewerte. Im mikroskopischen Bild konnten diese als Massenvermehrung von Cyanobakterien aus der Gruppe Oscillatoria identifiziert werden. Beim ersten Frühjahrsmonitoring nach Inbetriebnahme der Anlage zeigte sich ein dem Nährstoffangebot entsprechendes Phytoplankton, welches von mehreren Arten von Grünalgen (dominant: *Chlorella sp.*, *Synedra agg.*, *Oocystis sp.*), gebildet wurde. Auch die weiteren Untersuchungen zeigten ähnliche Bilder, erwartungsgemäß mäßige Trüben im Epilimnion, eine Abnahme in der Tiefe und schließlich einen leichten Anstieg unter 10 m.

Abbildung 4: Tiefenprofil der Trübe

Ein interessantes Detail zeigt die Kurve vom September 2023 mit einem deutlichen Peak in der Tiefe von 7-9 Metern. Dieser Anstieg der Trübe konnte im Mikroskop als Massenvorkommen des Bakteriums *Planktomyces bekefii* identifiziert werden. Diese Gattung ist in der Lage Eisen anzulagern und sich so selbst mit Eisenoxid zu inkrustieren.

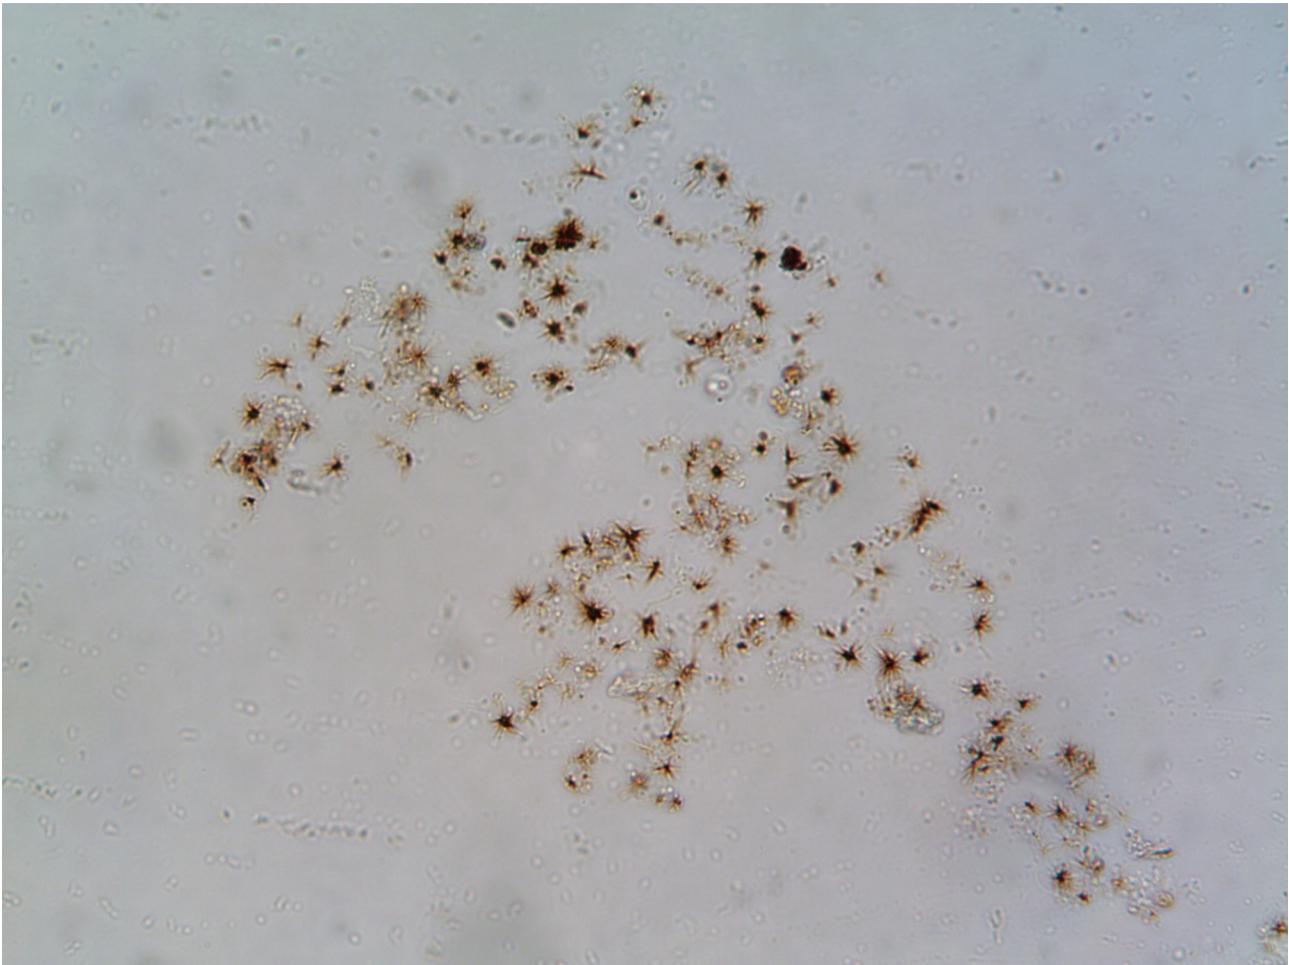
Abbildung 5: *Planktomyces bekefii*, stark vererzt

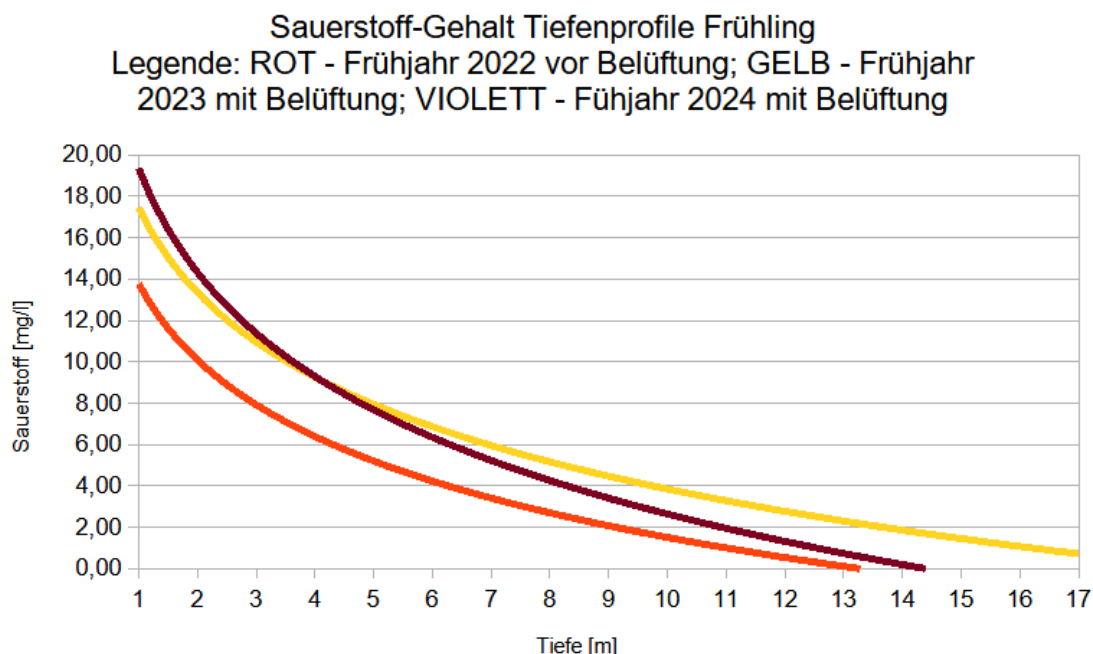
Da der Großteil des eingebrachten Sauerstoffes bereits für Oxidationsreaktionen im Tiefenwasser (Eisen, Schwefelwasserstoff, Kohlenstoffverbindungen) aufgebraucht wird, ist in den Messungen nur jener Sauerstoff sichtbar, der im Wasser gelöst, aber in der Tiefe nicht verbraucht wurde. Um den Erfolg der Maßnahme zu dokumentieren ist der gemessene Restsauerstoff weniger bedeutend. Dennoch kann man indirekt eine Aussage treffen, wenn sich nach Umsetzung aller Oxidationsprozesse der Sauerstoffgehalt in der gesamten Wassersäule tendenziell erhöht. Man kann dann davon ausgehen, dass ausreichend Sauerstoff für die zu erwartenden Oxidationsprozesse und damit die gewünschte Wirkung eingebracht wurde. Der Abbildung 6 kann man eine mittlere Erhöhung des Wertes für gelösten Sauerstoff bei den Frühjahrsmonitorings von ca. 2-3 mg/l deutlich erkennen.

Abbildung 6: Logarithmisch gemittelte Darstellung der Tiefenprofile (jeweils Frühjahrsmonitoring)
